DS2825RT

Geländegängige Scherensarbeitsbühnen

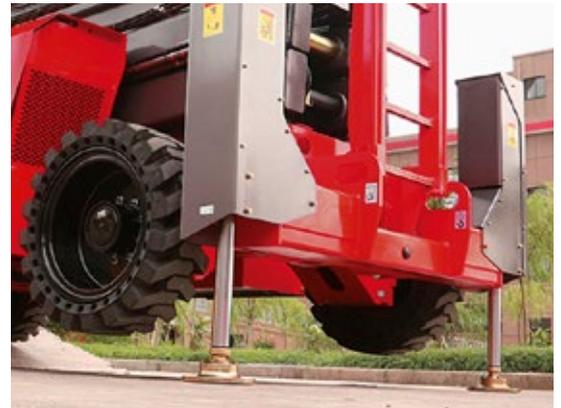
Automatischen Stabilisatoren

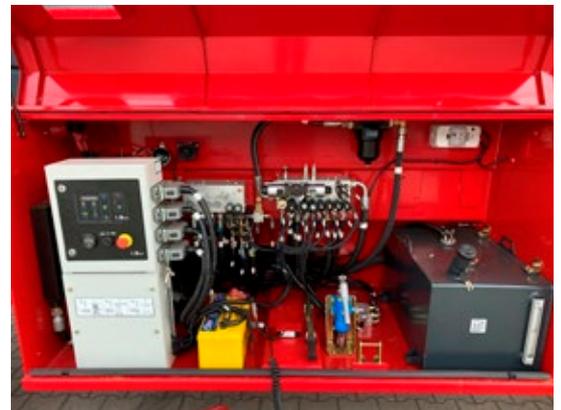
Borddiagnose

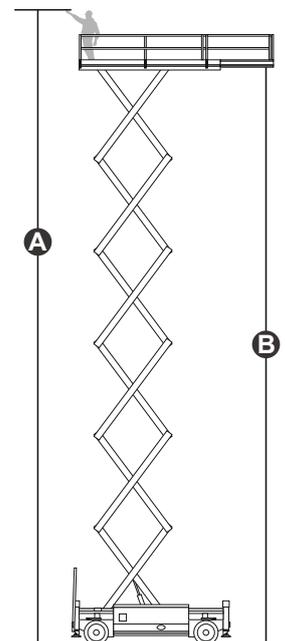
Traglast		1.000 kg
Traglast, ausgefahren		1.000 kg
Max. Personenzahl (Innen-/Außenbereich)		4
Arbeitshöhe	A	28 m
Plattformhöhe	B	26 m
Gesamtlänge (mit Stützen)	C	5,96 m
Gesamtbreite	D	2,50 m
Gesamthöhe (Geländer aufgeklappt)	E	4,13 m
Transporthöhe (Geländer eingeklappt)	F	3,19 m
Plattformabmessungen (Länge/Breite)		5,48x2,45 m
Plattformerweiterung	G	2,1 m
Bodenfreiheit		23 cm
Radstand	H	4,10 m
Wenderadius (innen/außen)		3,5/6 m
Motor		Deutz TD2.9 L4 55kW/2600 U/min
Fahrantrieb		/
Hubantrieb		/
Fahrgeschwindigkeit (eingefahren)		4,0 km/h
Fahrgeschwindigkeit (ausgefahren)		0,3 km/h
Steigfähigkeit		40%
Max. zulässige Neigung		2°/3°
Batterie		/
Integriertes Batterieladegerät		/
Hydraulikölbehälter		130 l
Kraftstofftank		260 l
Bereifung		355/55D625
Gewicht (mit Stützen)		19.800 kg
